気候変動に伴う環境の変化が自然・環境・都市に及ぼす影響について現状の分析と課題

グリーンインフラと防災

— 最近の気象災害現場での事例から —

横山 仁 防災科学技術研究所

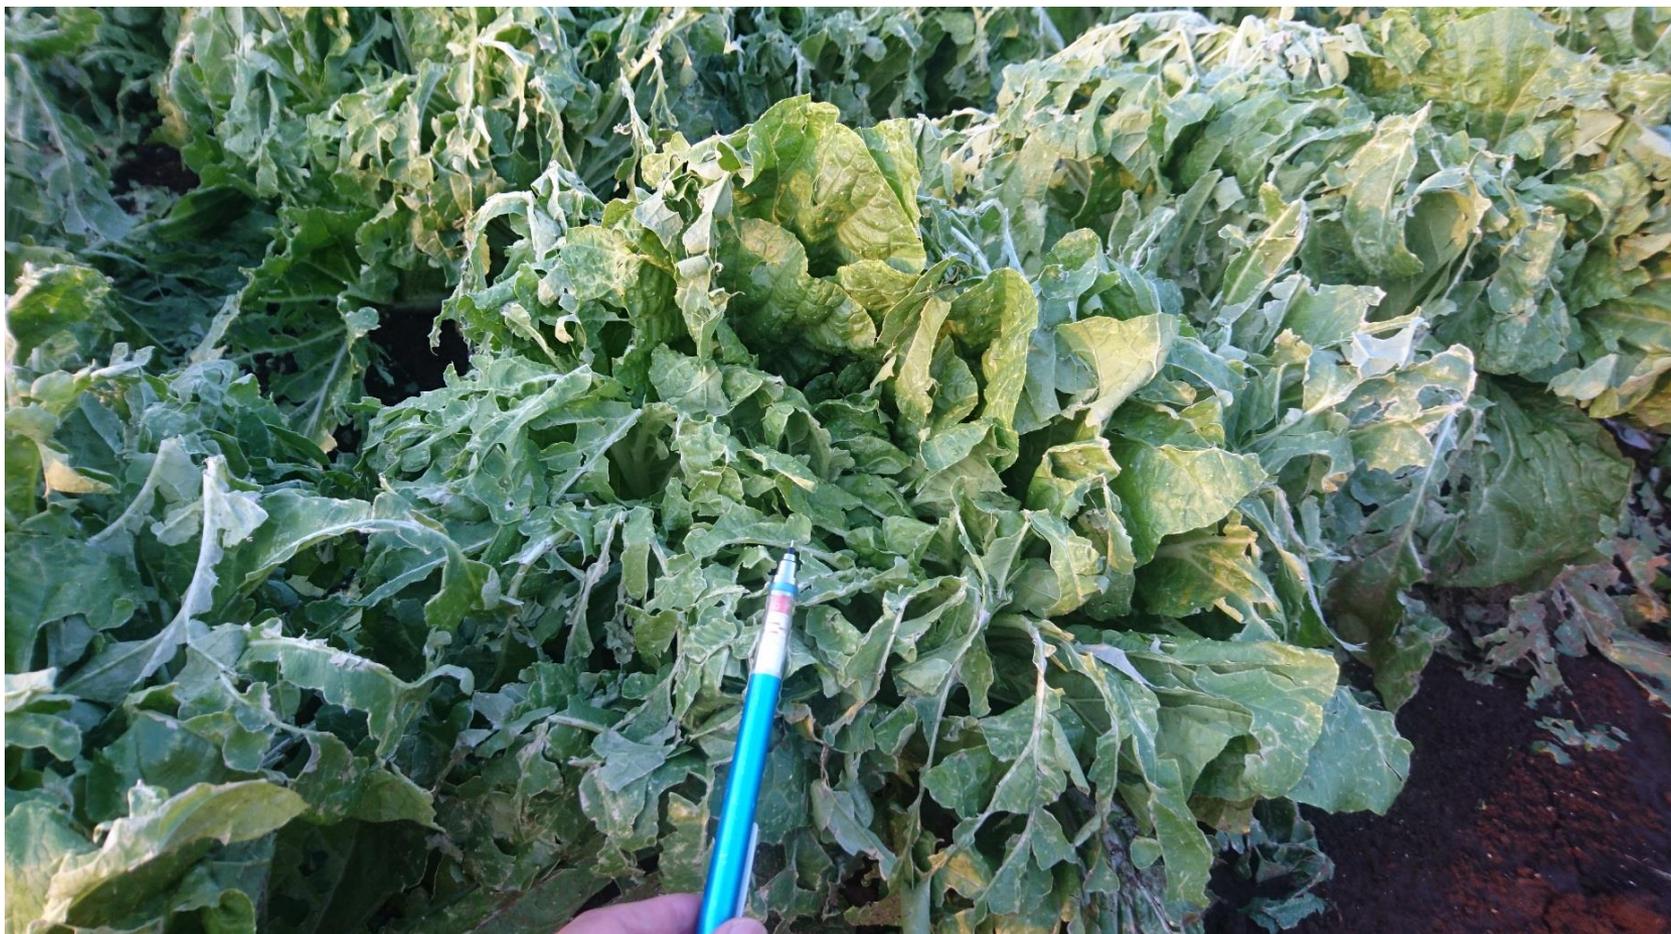
降雹被害(ハクサイ)

(2017年9月25日、茨城県つくば市)

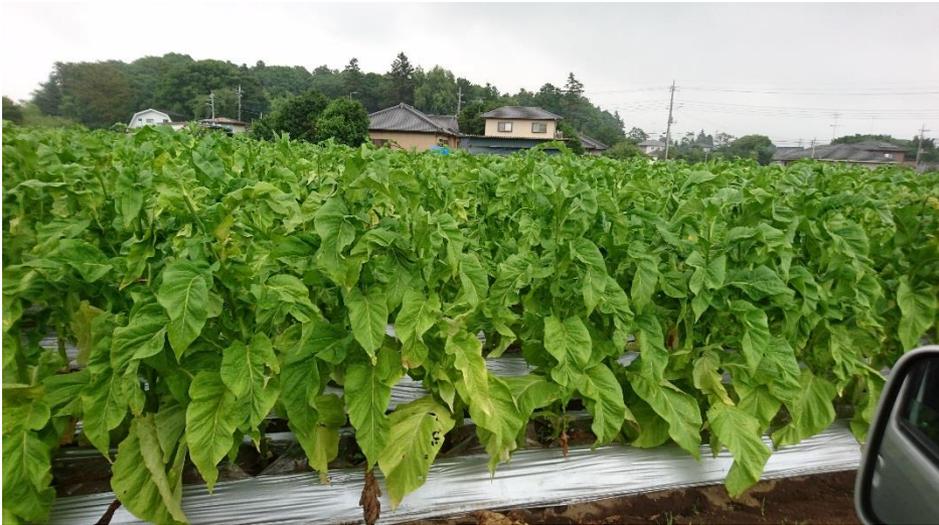
降雹被害(葉タバコ)

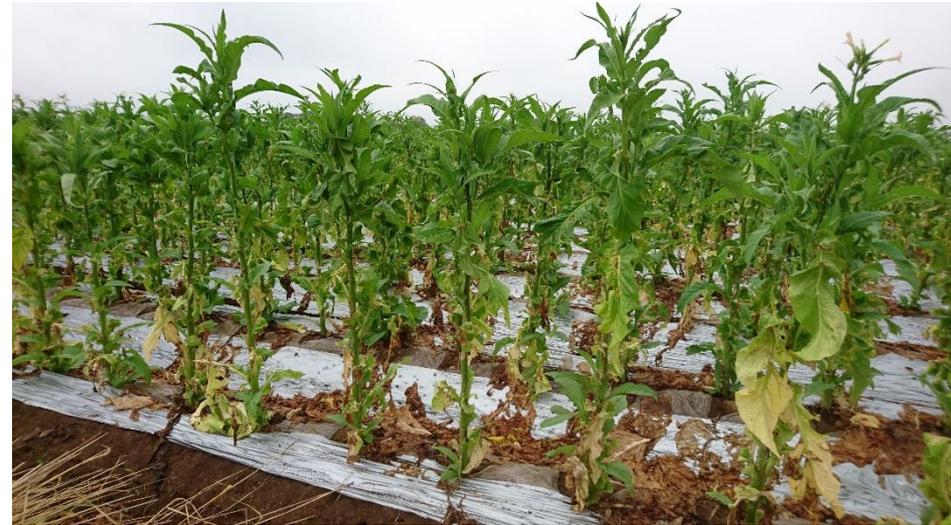
無被害畑

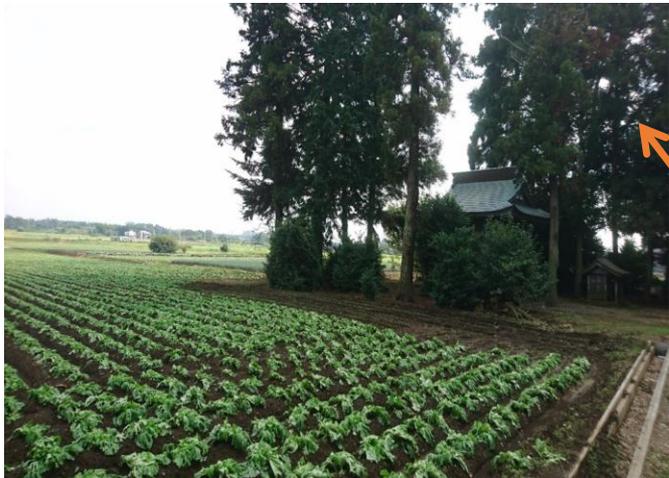
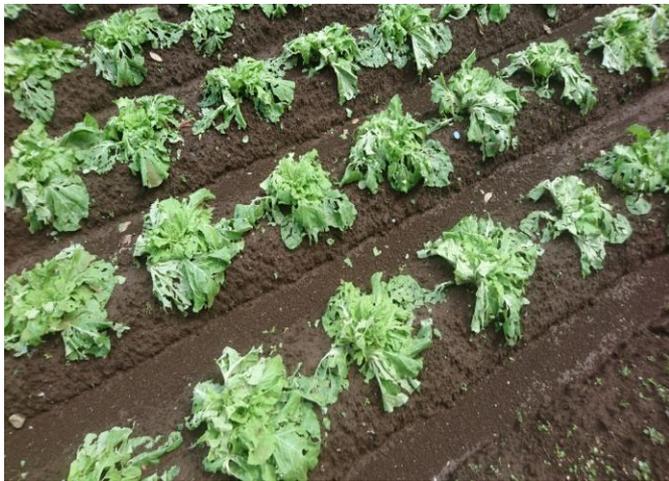
<風上側>

<被害あり(ハクサイ)>

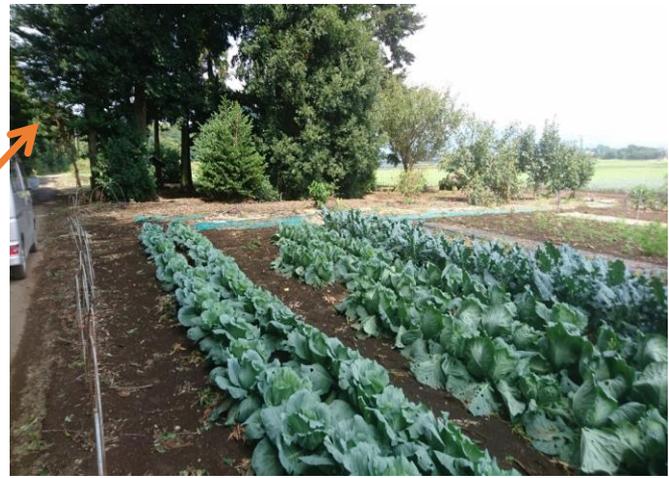
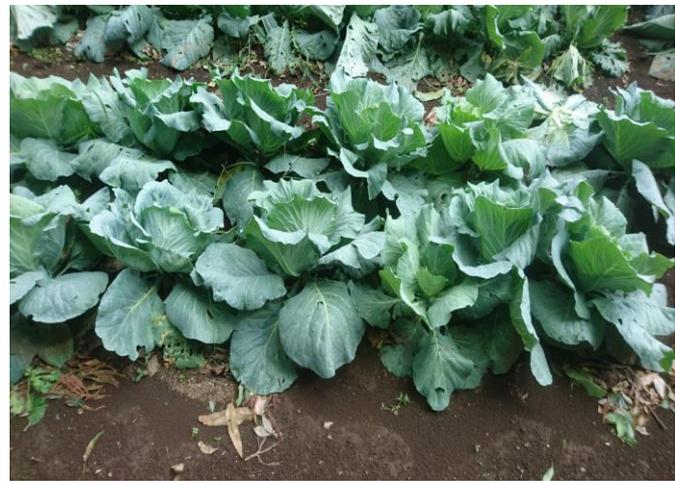
<風下側>

<被害なし(キャベツ)>

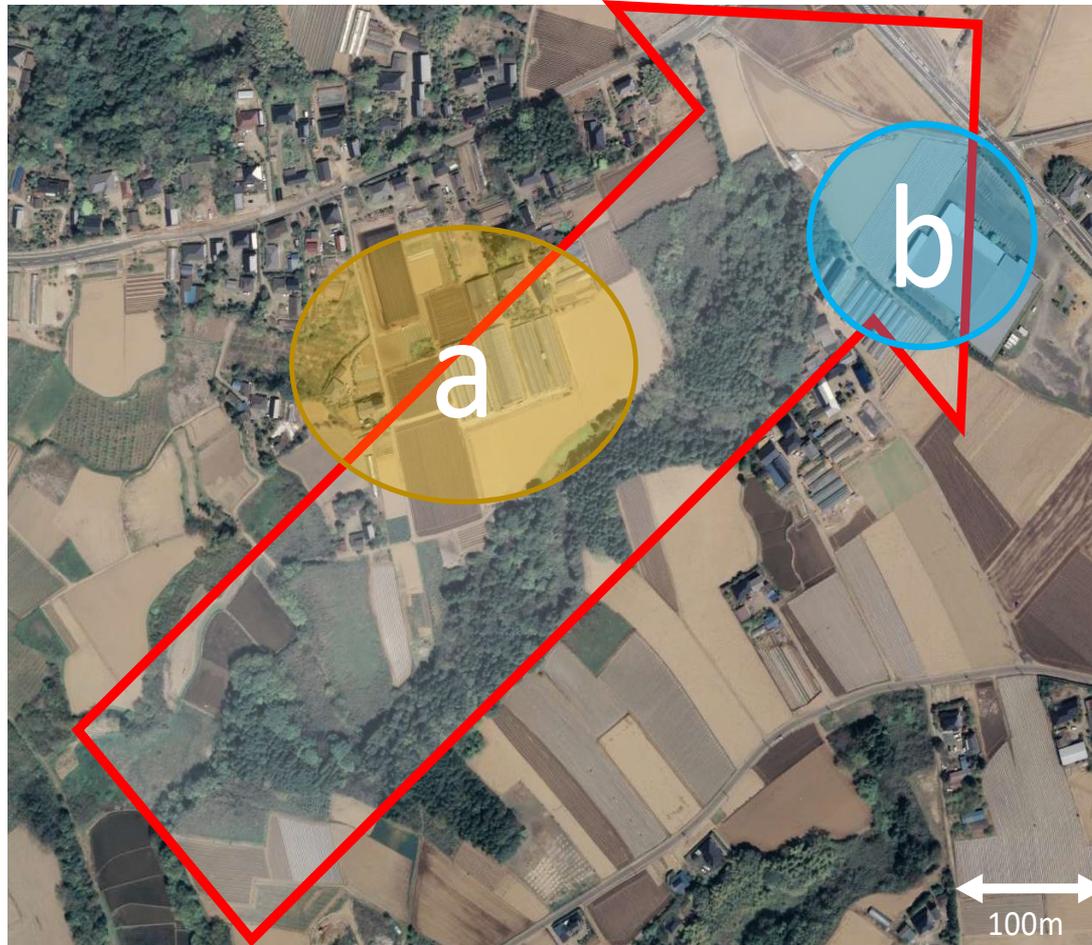
竜巻被害現場の空中写真

(赤矢印は竜巻の進行方向、aは被害のあったエリア、bは被害のなかったエリア、2010年5月2日、国土地理院撮影)

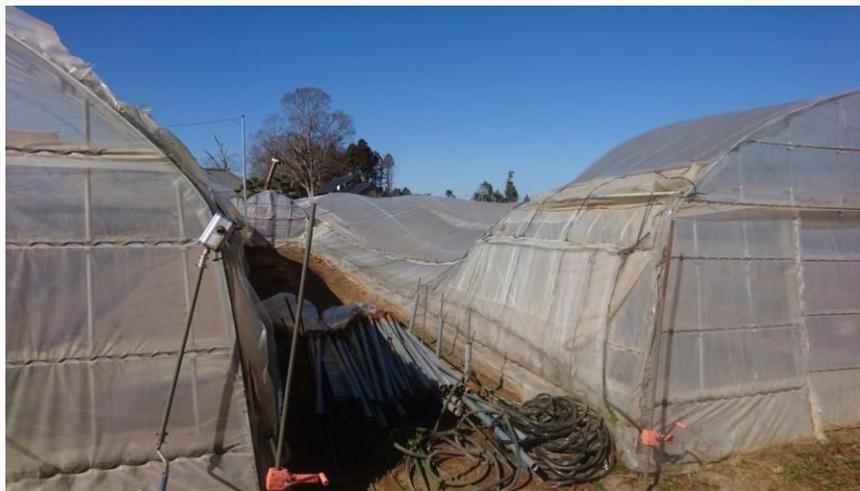
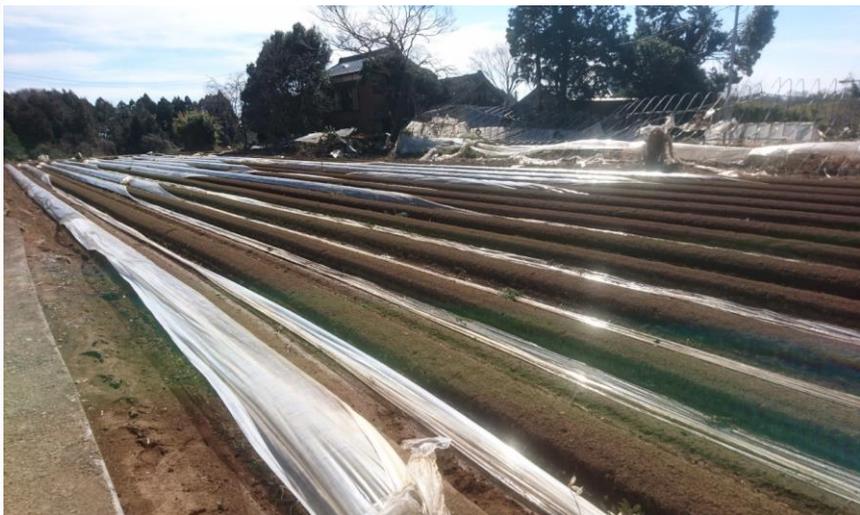
aエリアにおける農業施設の状況
(上:押しつぶされたパイプハウス、下:剥離したマルチフィルム)

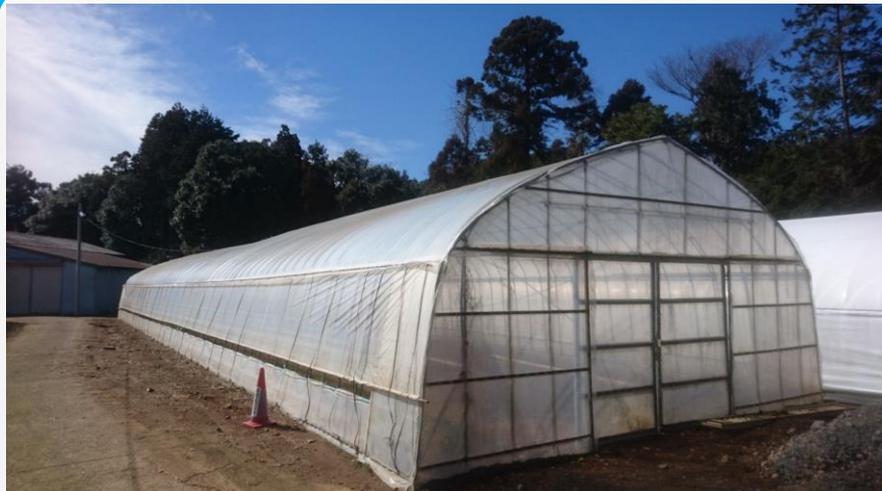
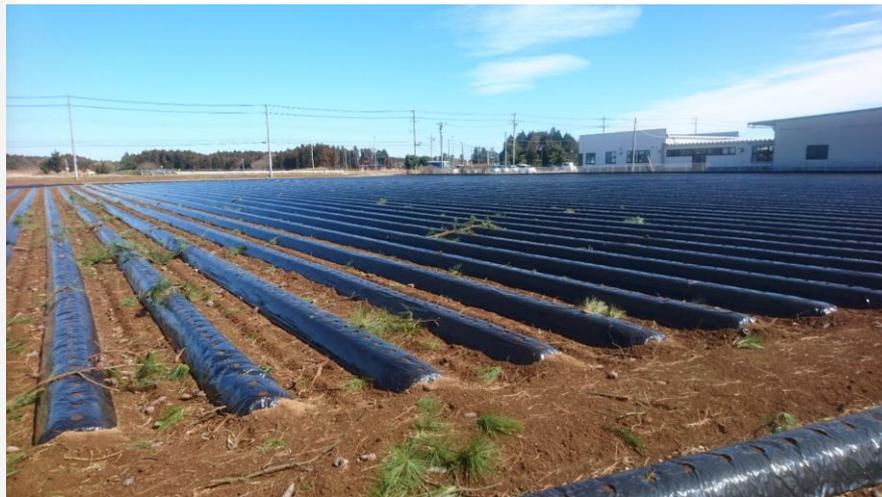
bエリアにおける農業施設の状況
(上、下:パイプハウス、マルチフィルムともに被害なし)

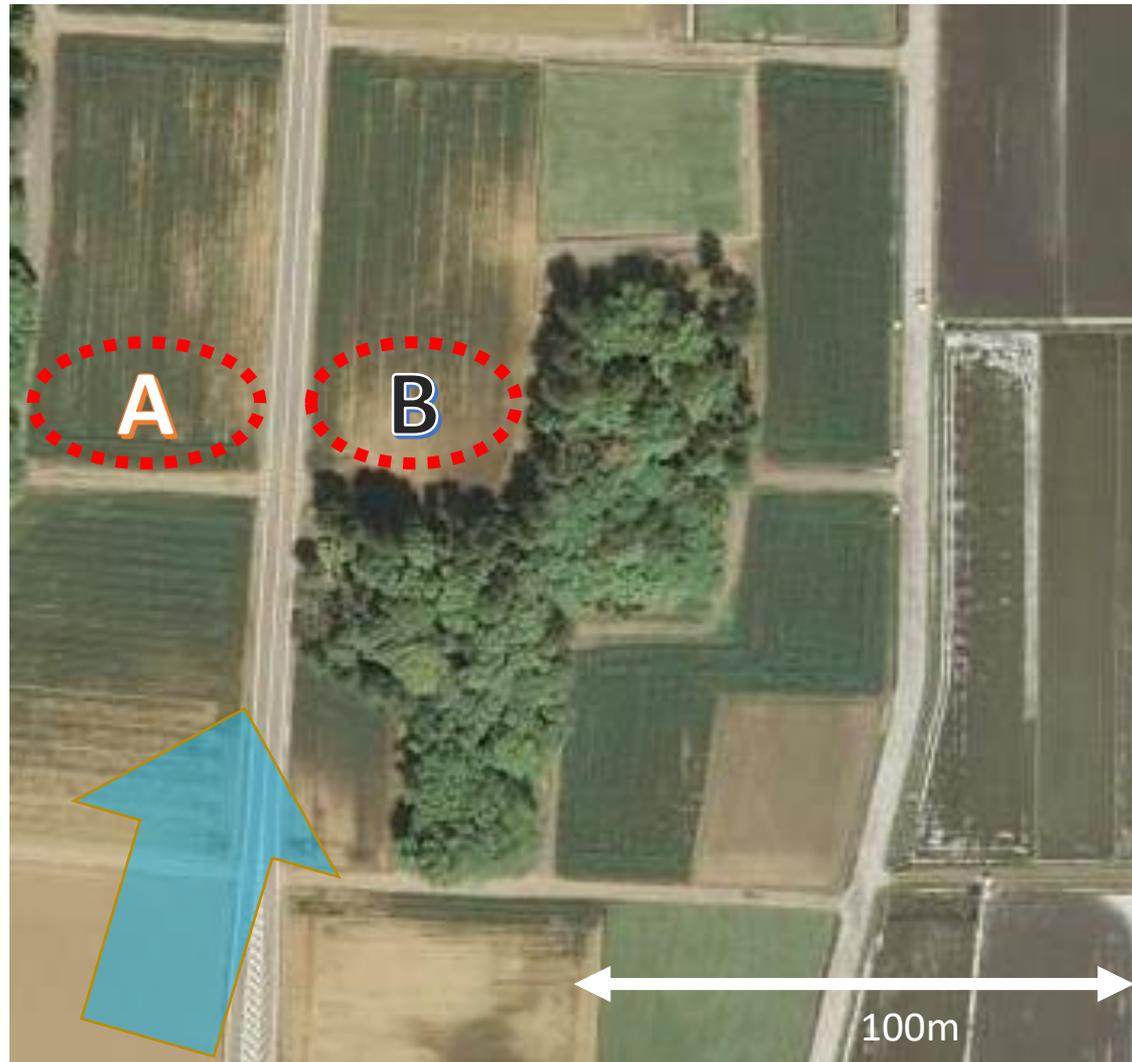
図4.強風害が確認された農地の空中写真(2008年5月6日、国土地理院撮影)
※Aは被害の大きかったエリア、Bは被害の小さかったエリア。
矢印は最も風が強かった時間帯の主風向(SSW)を示す。

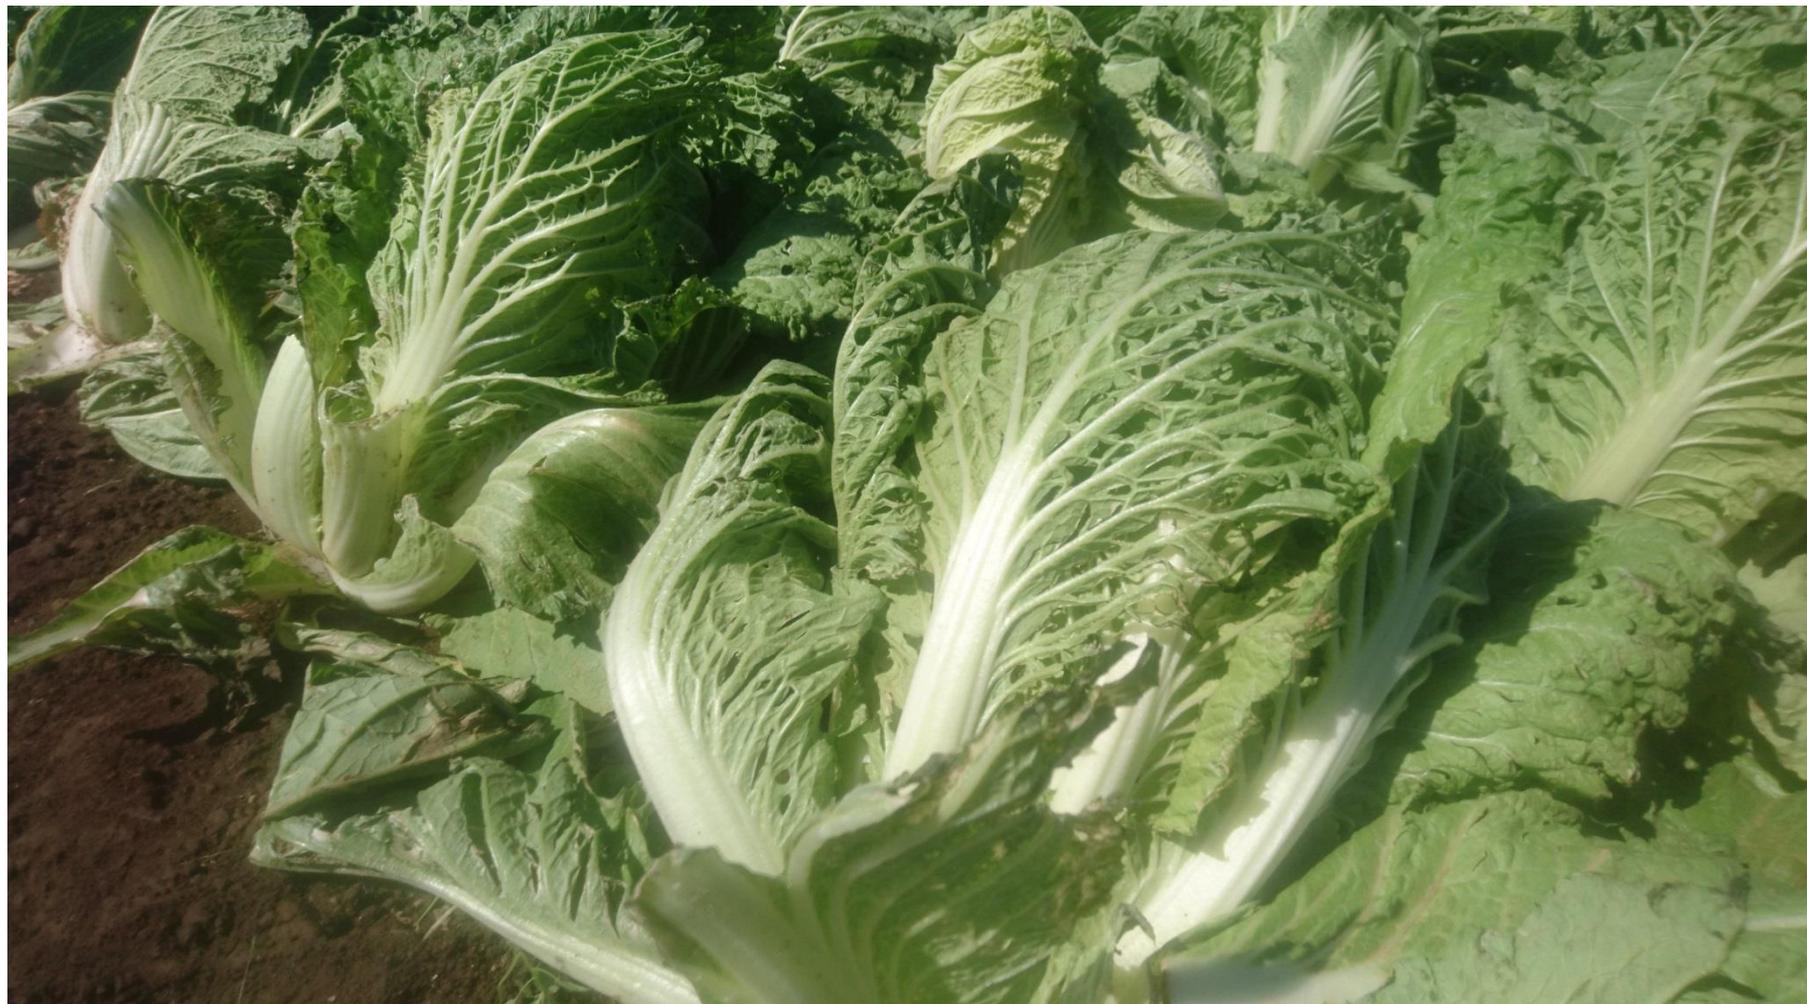
Aエリア(被害個体率97%、外葉が網目状に)

ハクサイ

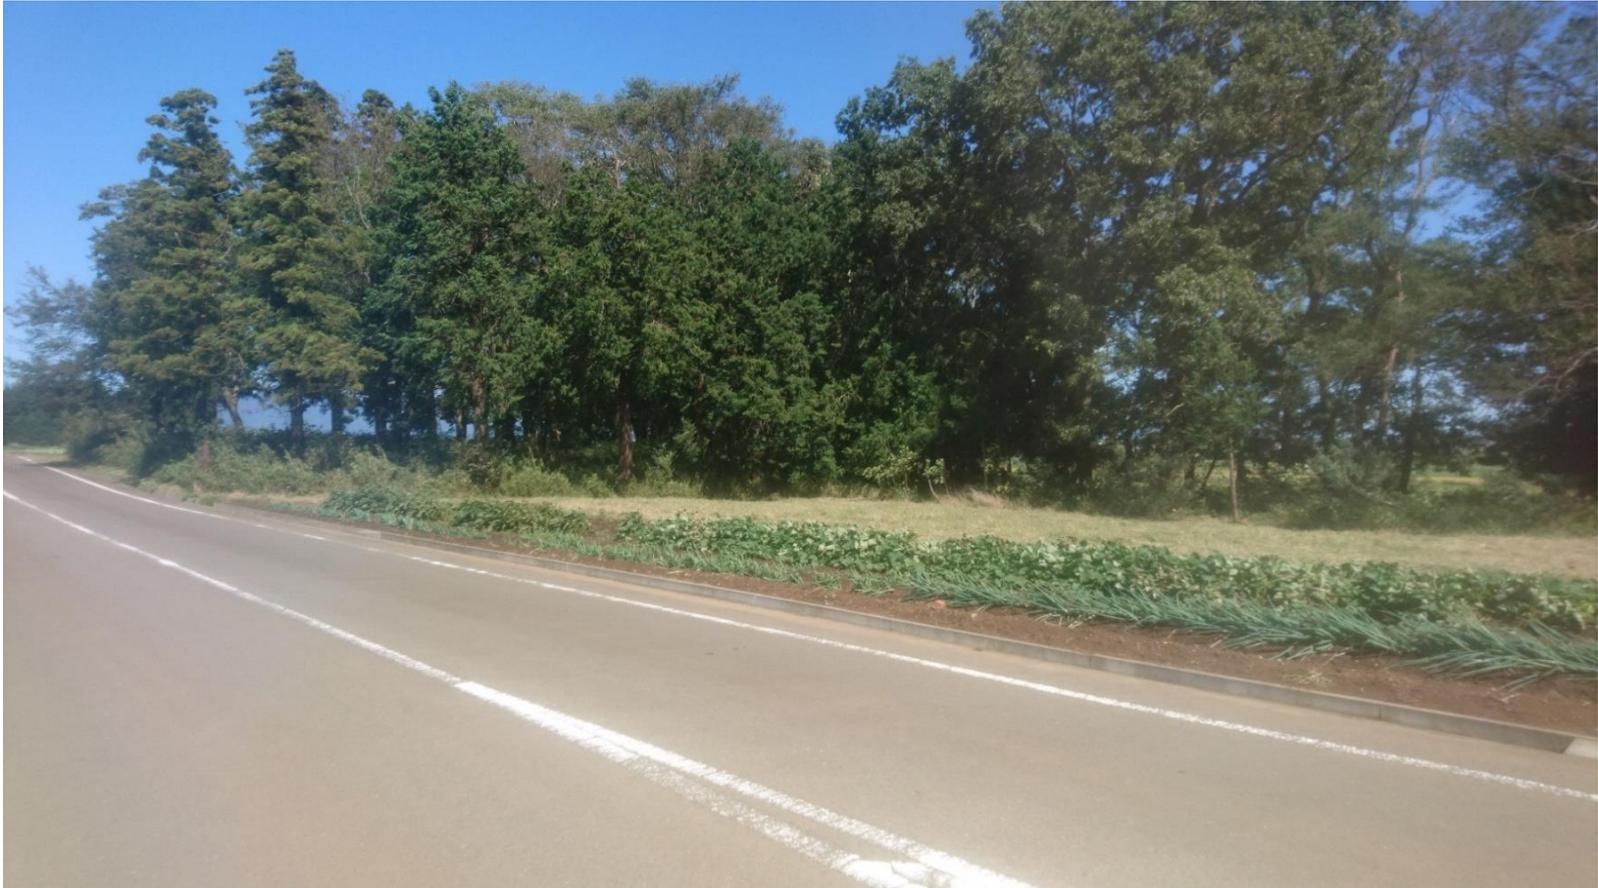
平地林の状況（南南西側より撮影）

※群落高さ17.7m、胸高直径38.9cm、立木密度5.1本/a、枝下高2.0m。構成樹種：スギ、ケヤキ、ヒノキ、サクラ、シデ、ガマズミ、アズマネザサ（下床）。ドローンおよび毎木調査により計測

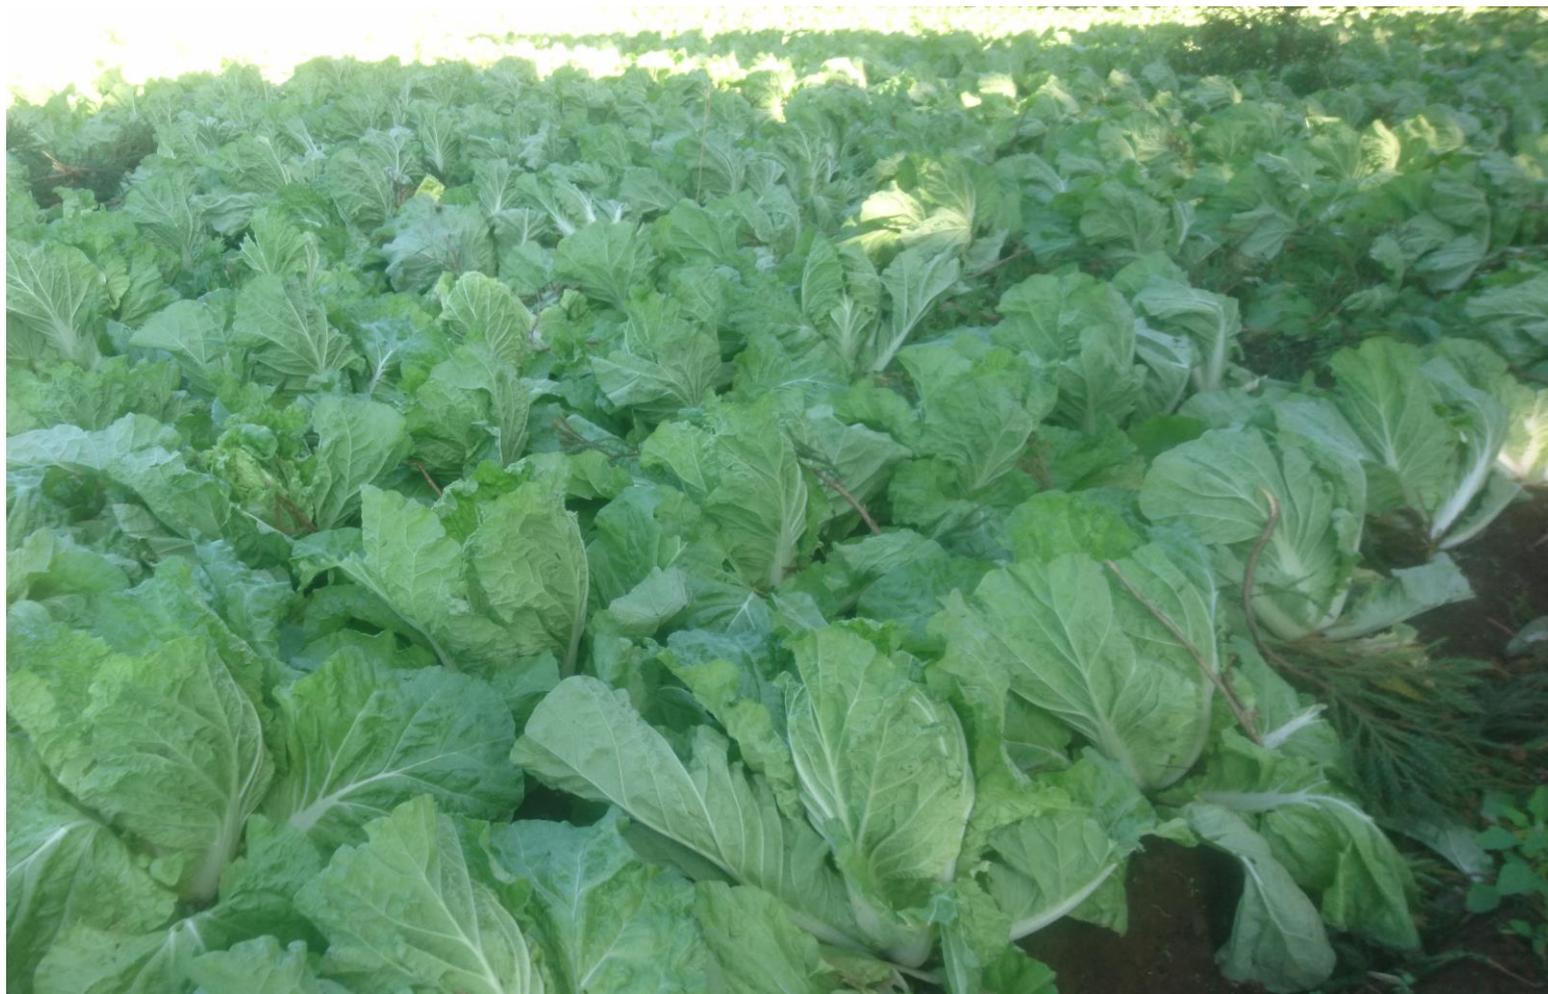
Bエリア（被害個体率12%、ほとんど被害なし）

ハクサイ

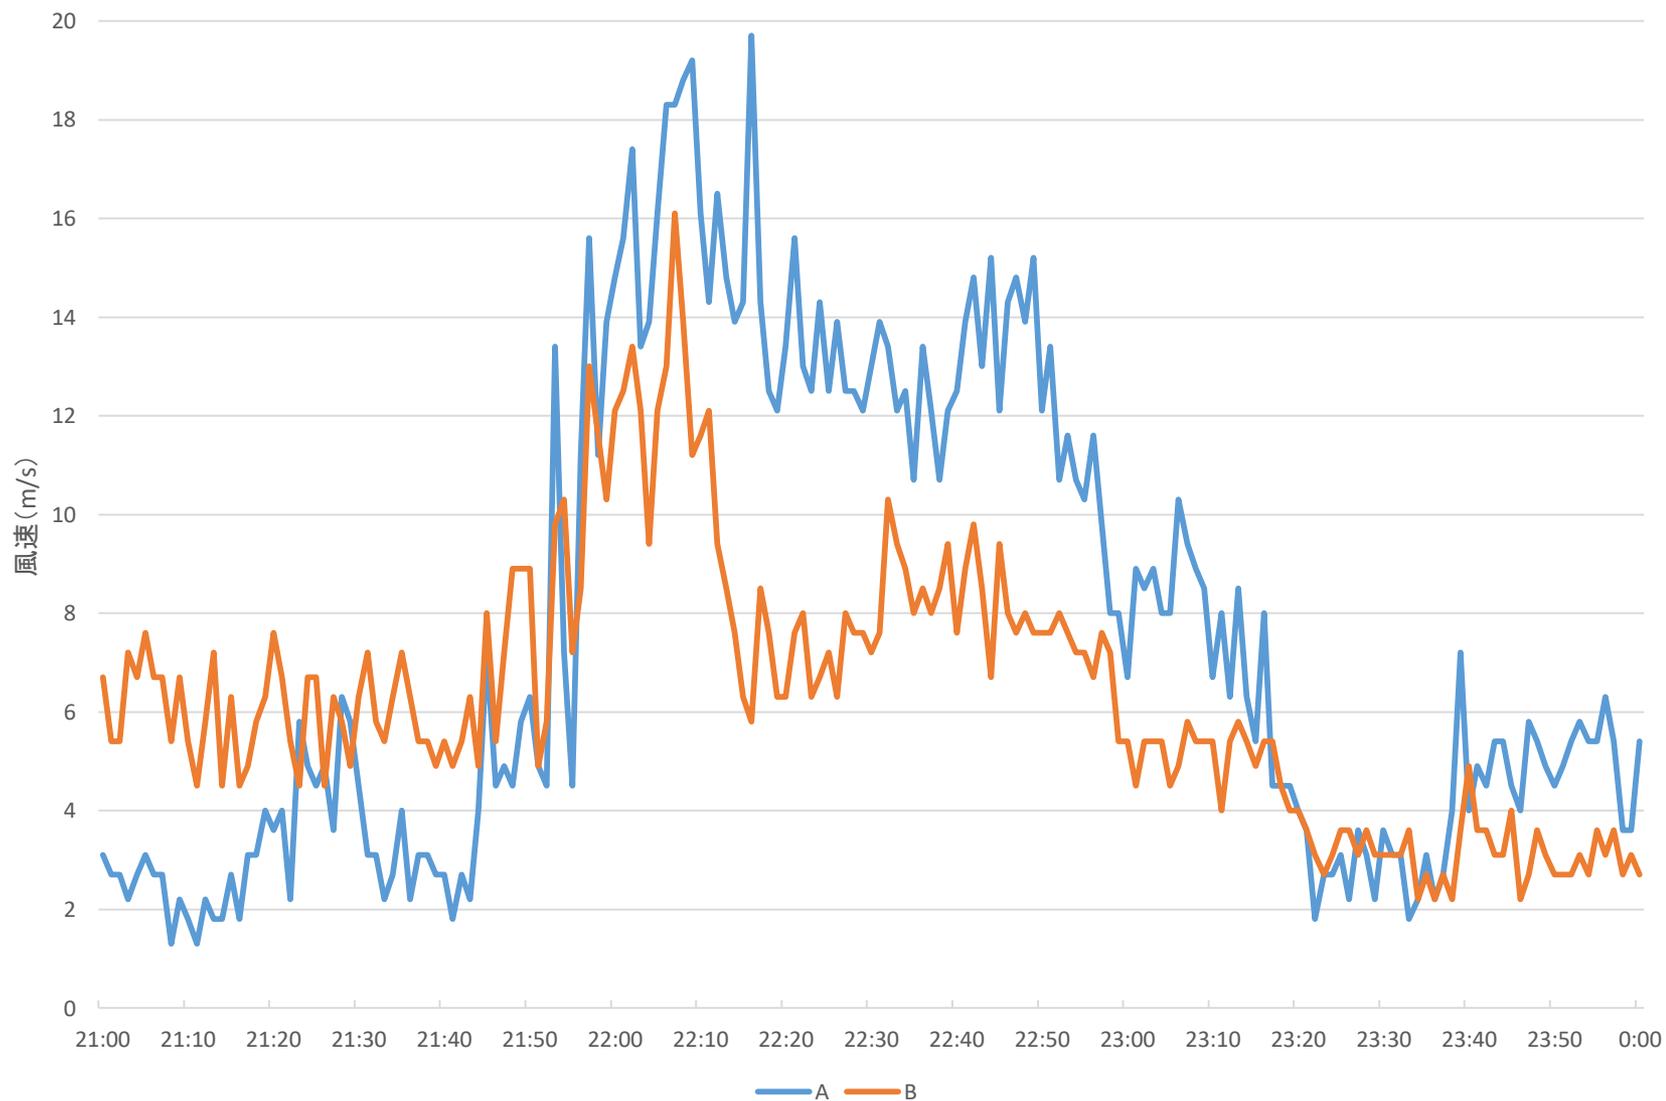
AエリアとBエリアにおける風速

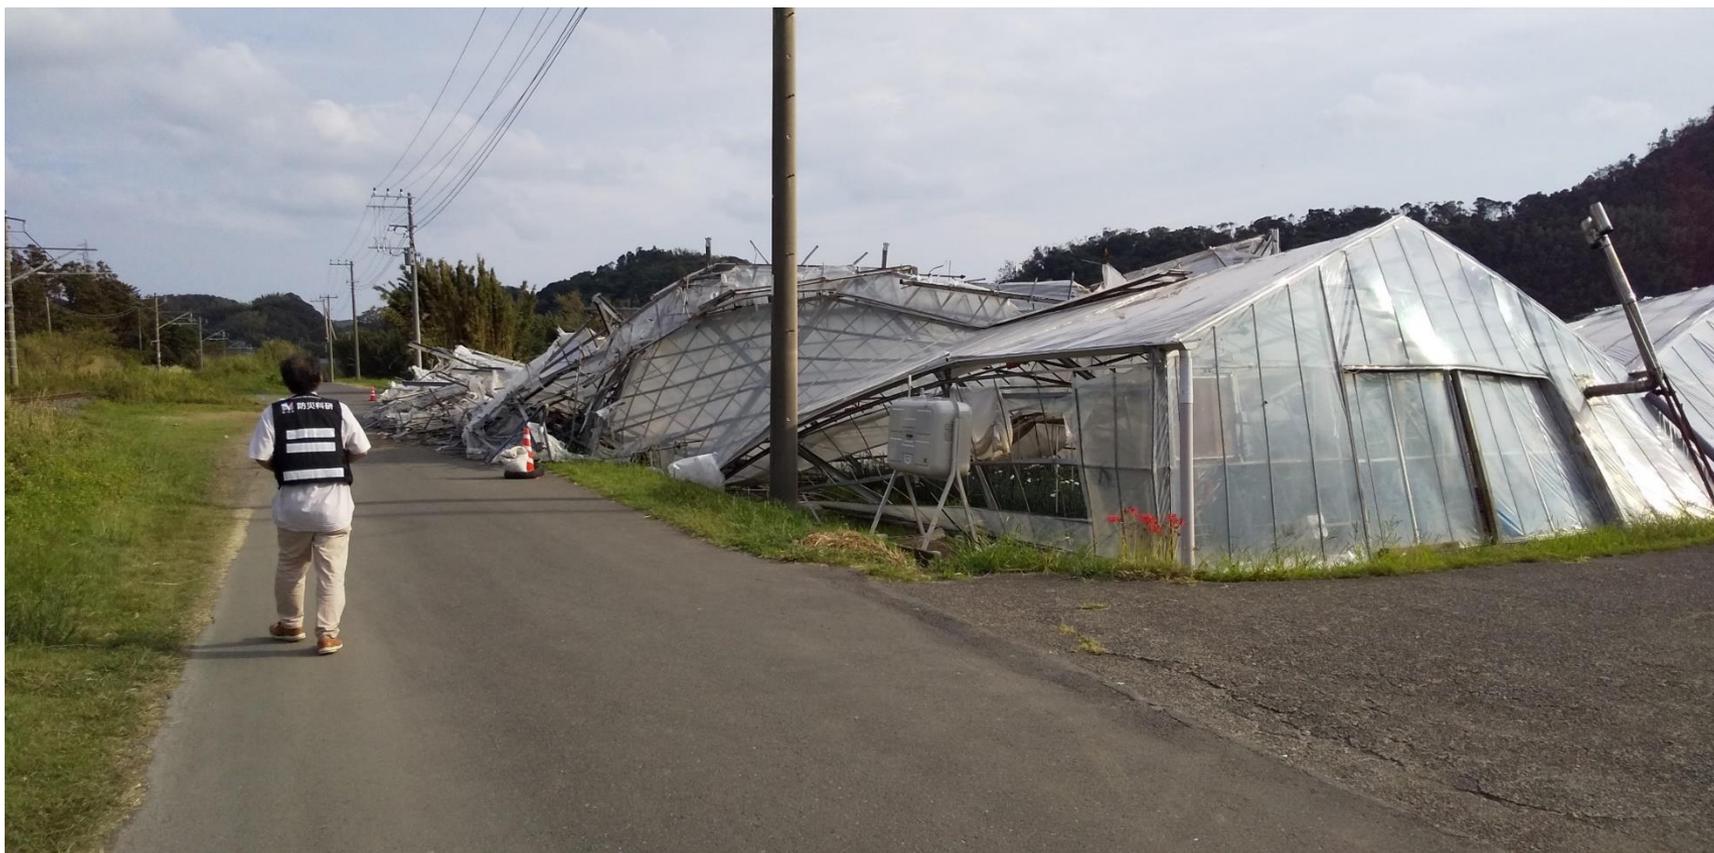
台風1915号による被害 (鉄骨ハウス)

(2019年10月3日、千葉県南房総市)

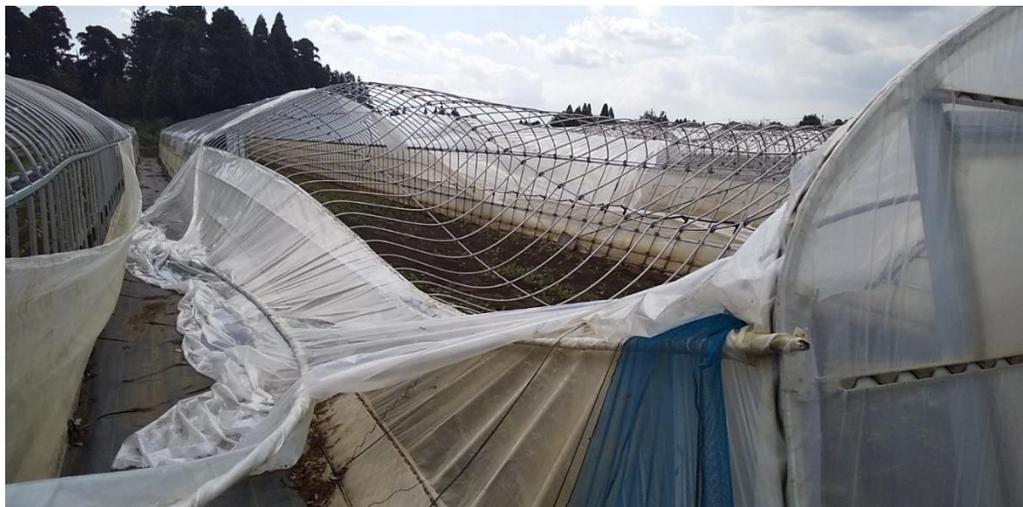
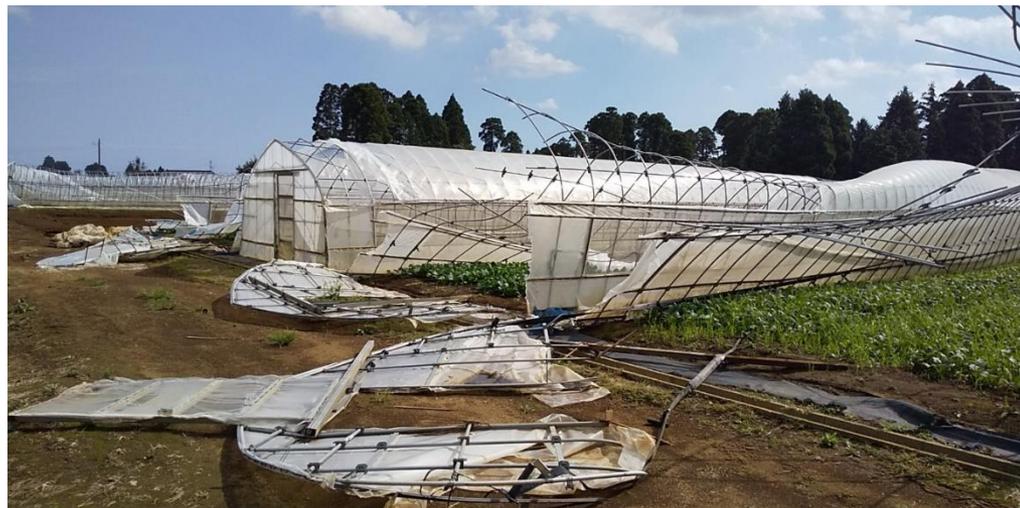
台風1915号による被害 (パイプハウス)

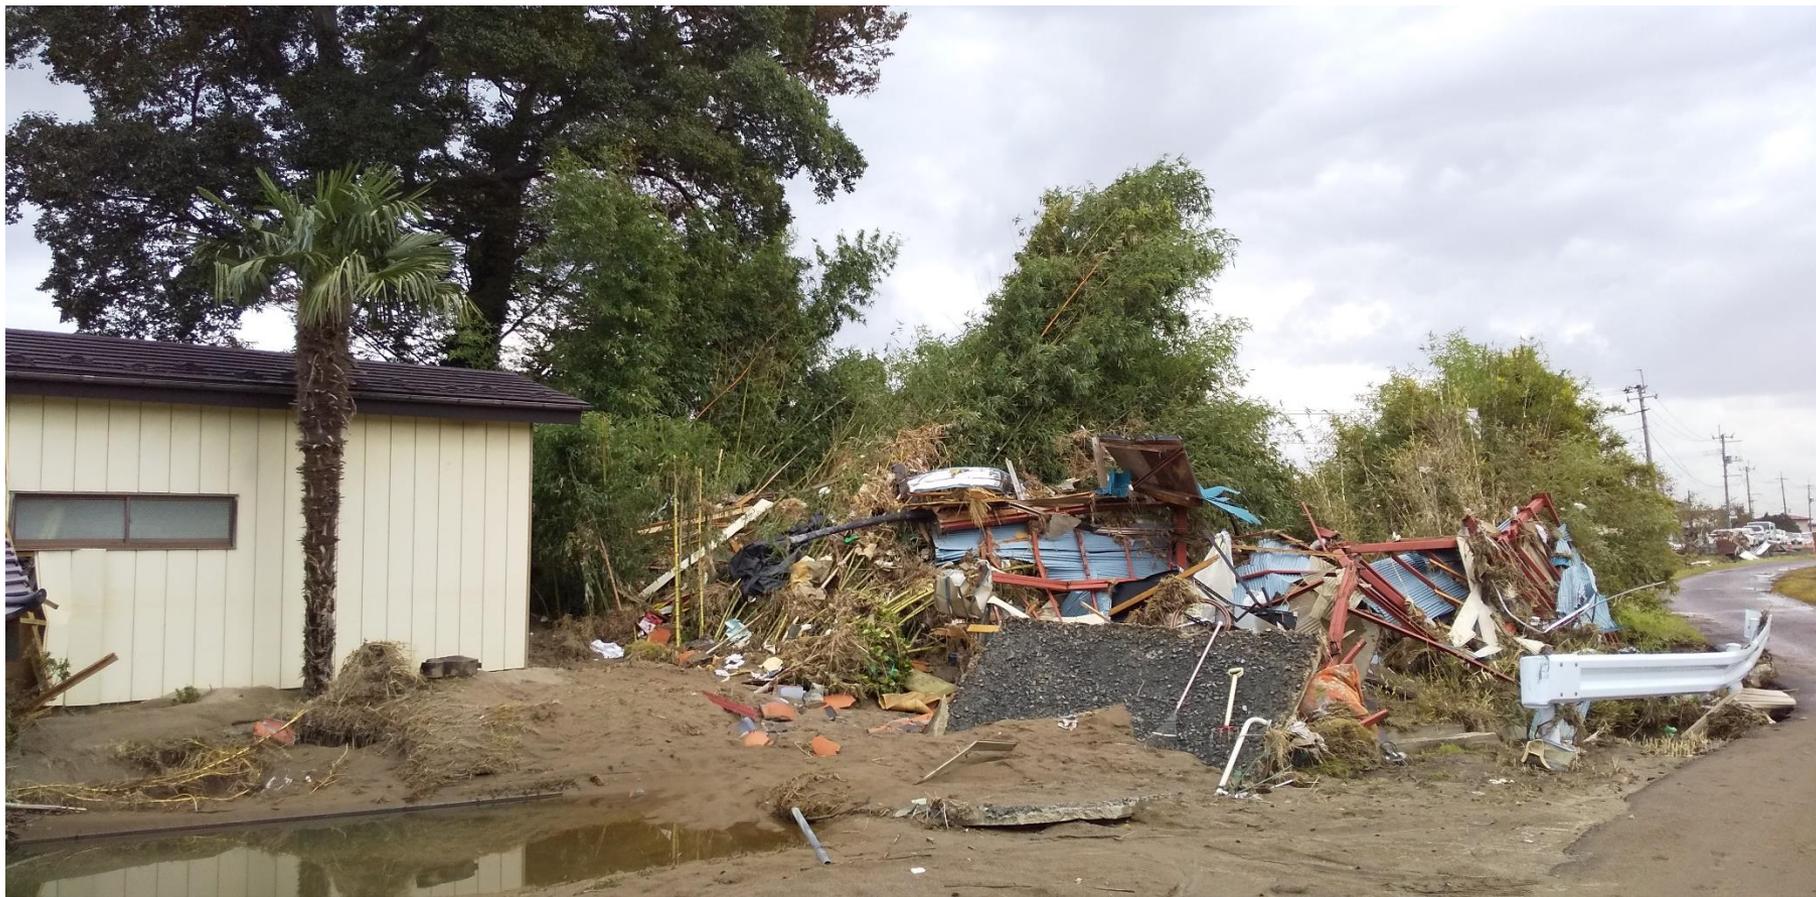
グリーンインフラによる被害軽減事例＜台風19号による吉田川の破堤、氾濫＞

瓦礫等の捕捉

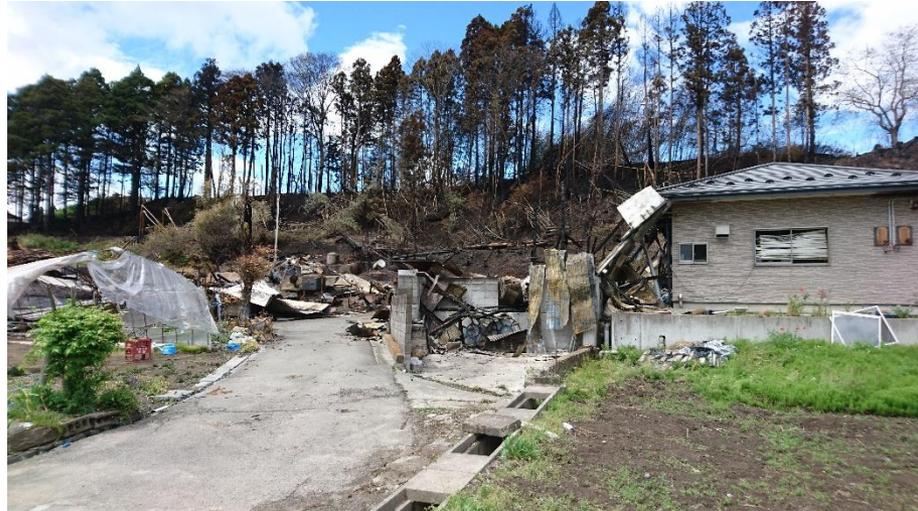
2017年5月8日に宮城県栗原市で発生した山林火災
(焼損面積5.6ha、全焼15棟、小規模焼損9棟)

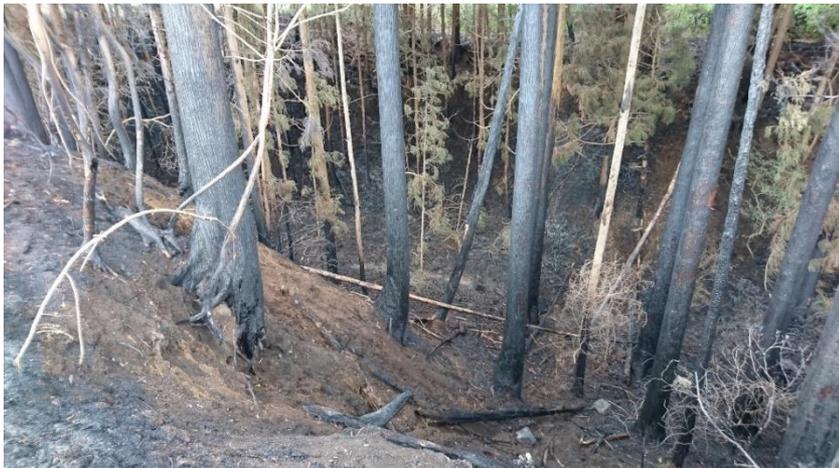
林内まで焼損

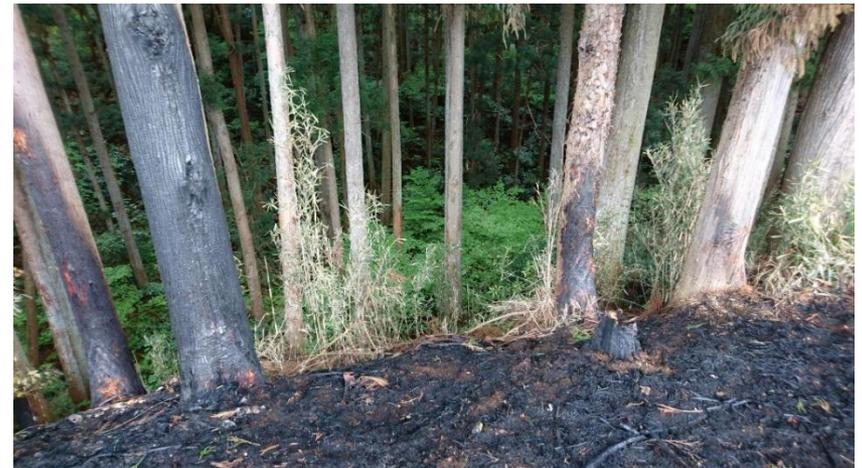
焼損しなかった林内の広葉樹
