漁港・漁村における地震・津波対策の事例

水産総合研究センター水産工学研究所

中山 哲嚴

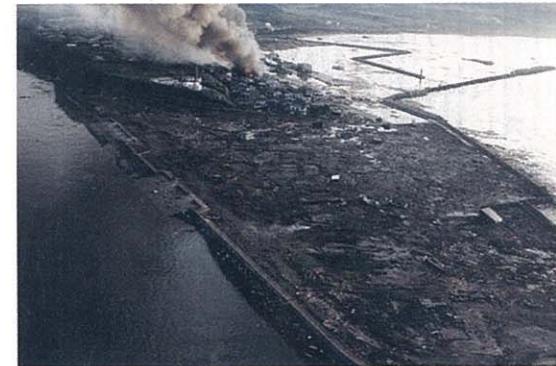
写真 1. 青苗地区津波来襲後（出典：北海道南西沖地震全記録、北海道新聞社編）

1993年7月12日午後10時17分北海道南西沖地でマグニチュード7.8の地震が発生し、同時に津波が発生した。この津波は、地震発生後4分という短時間で奥尻島に到達した。この津波により、奥尻島南端に位置する青苗地区は壊滅的な被害を受けた（写真1参照）。同津波に関する解析は数多く行

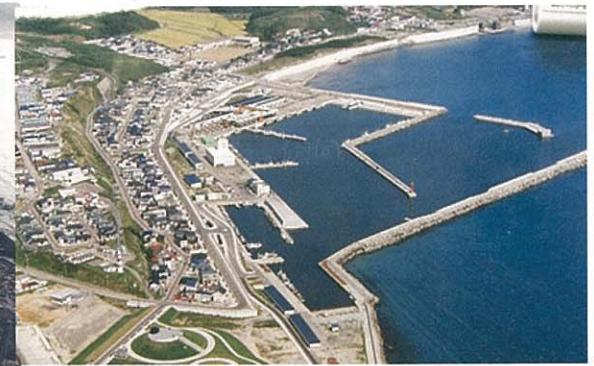
写真2. 青苗地区復興後

われているが、詳細は省略する。津波により、死者 109 人、家屋倒壊及びその後に発生した火災によりほとんどの家屋が消失した。漁港漁村地区での防災対策に関する検討が行われ、漁港及びその周辺の防災施設（防潮堤、人工地盤等）が整備された。その概要について紹介する。
