「第12回環境研究シンポジウム」

# 近年の竜巻災害に基づく 建築物の被害発生メカニ ズムの解明

独立行政法人建築研究所  
構造研究グループ 主任研究員

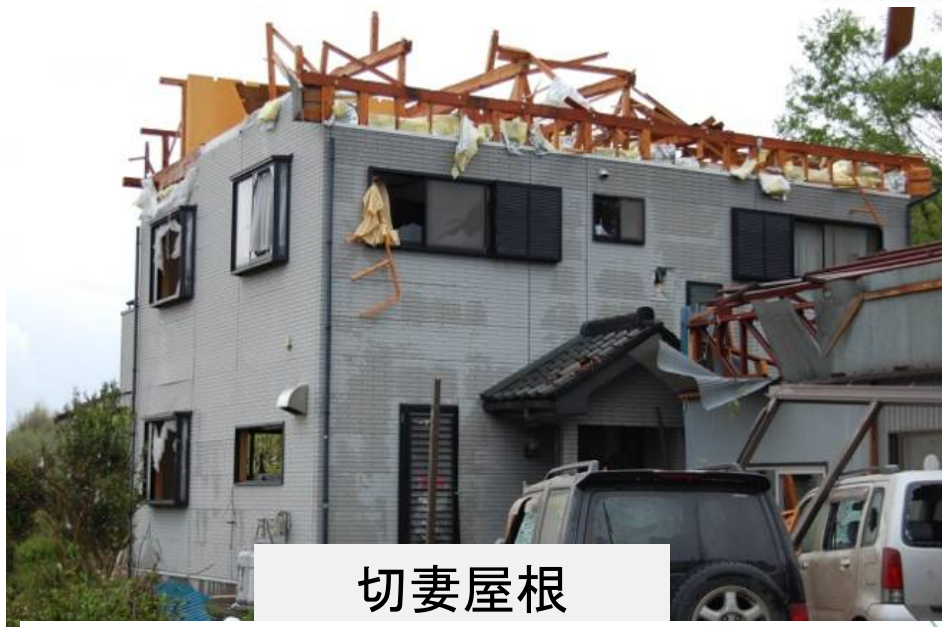
木造小屋組の破壊・飛散は竜巻による**典型的な被害形態**であり、今般の調査でも多く確認された。

この被害形態では、**窓ガラスなど開口部の損壊**(大きな開口の発生)も同時に見られることが多い。

切妻屋根

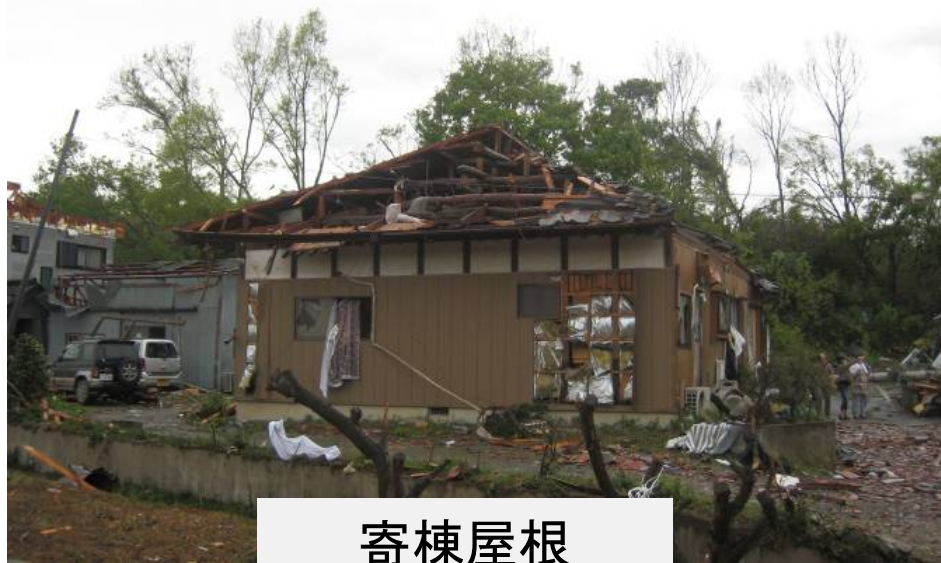
寄棟屋根

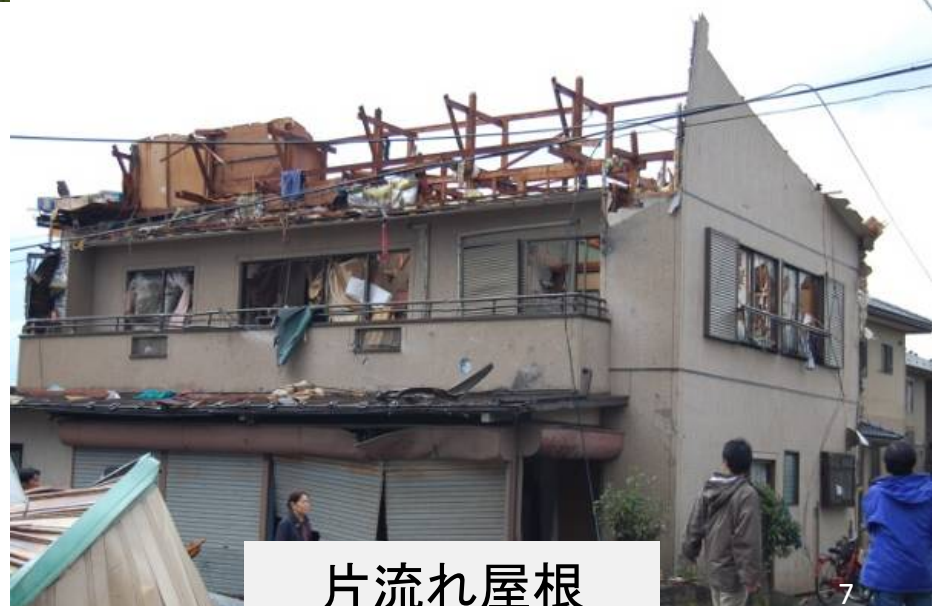
片流れ屋根

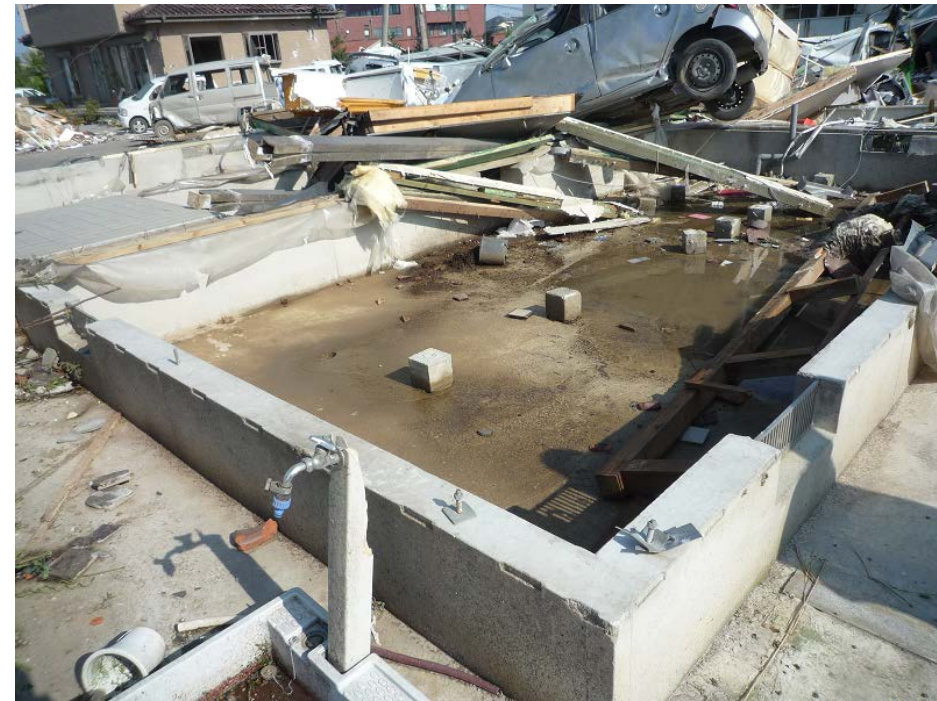
一部の土台が残存しているものの、ほとんどの上部構造が飛散した事例(つくば市)

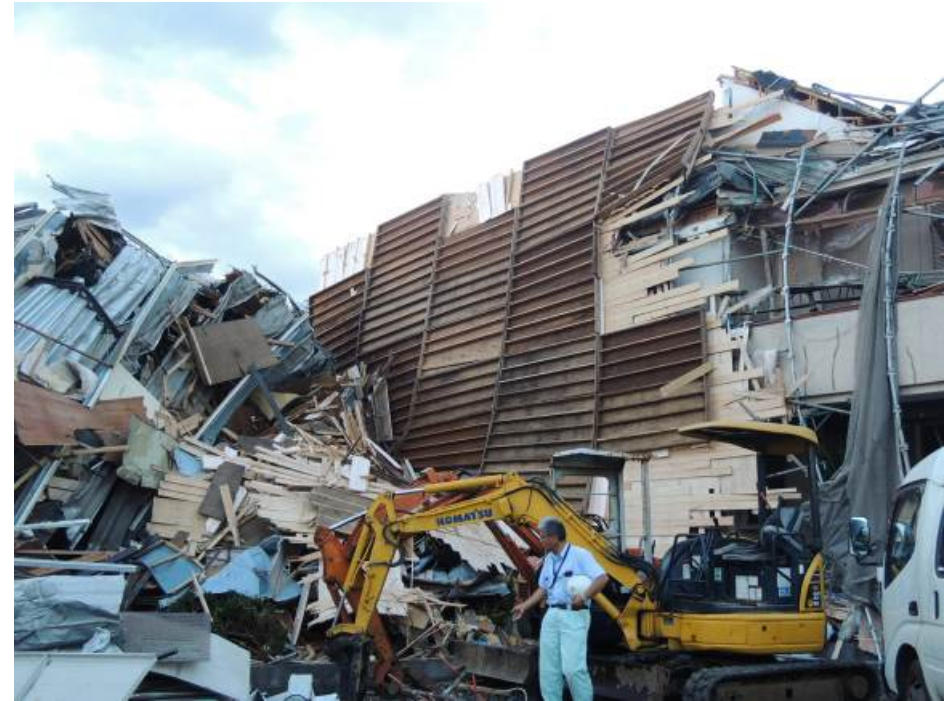
上部構造全体が飛散し、近隣の住家に衝突した事例(越谷市)

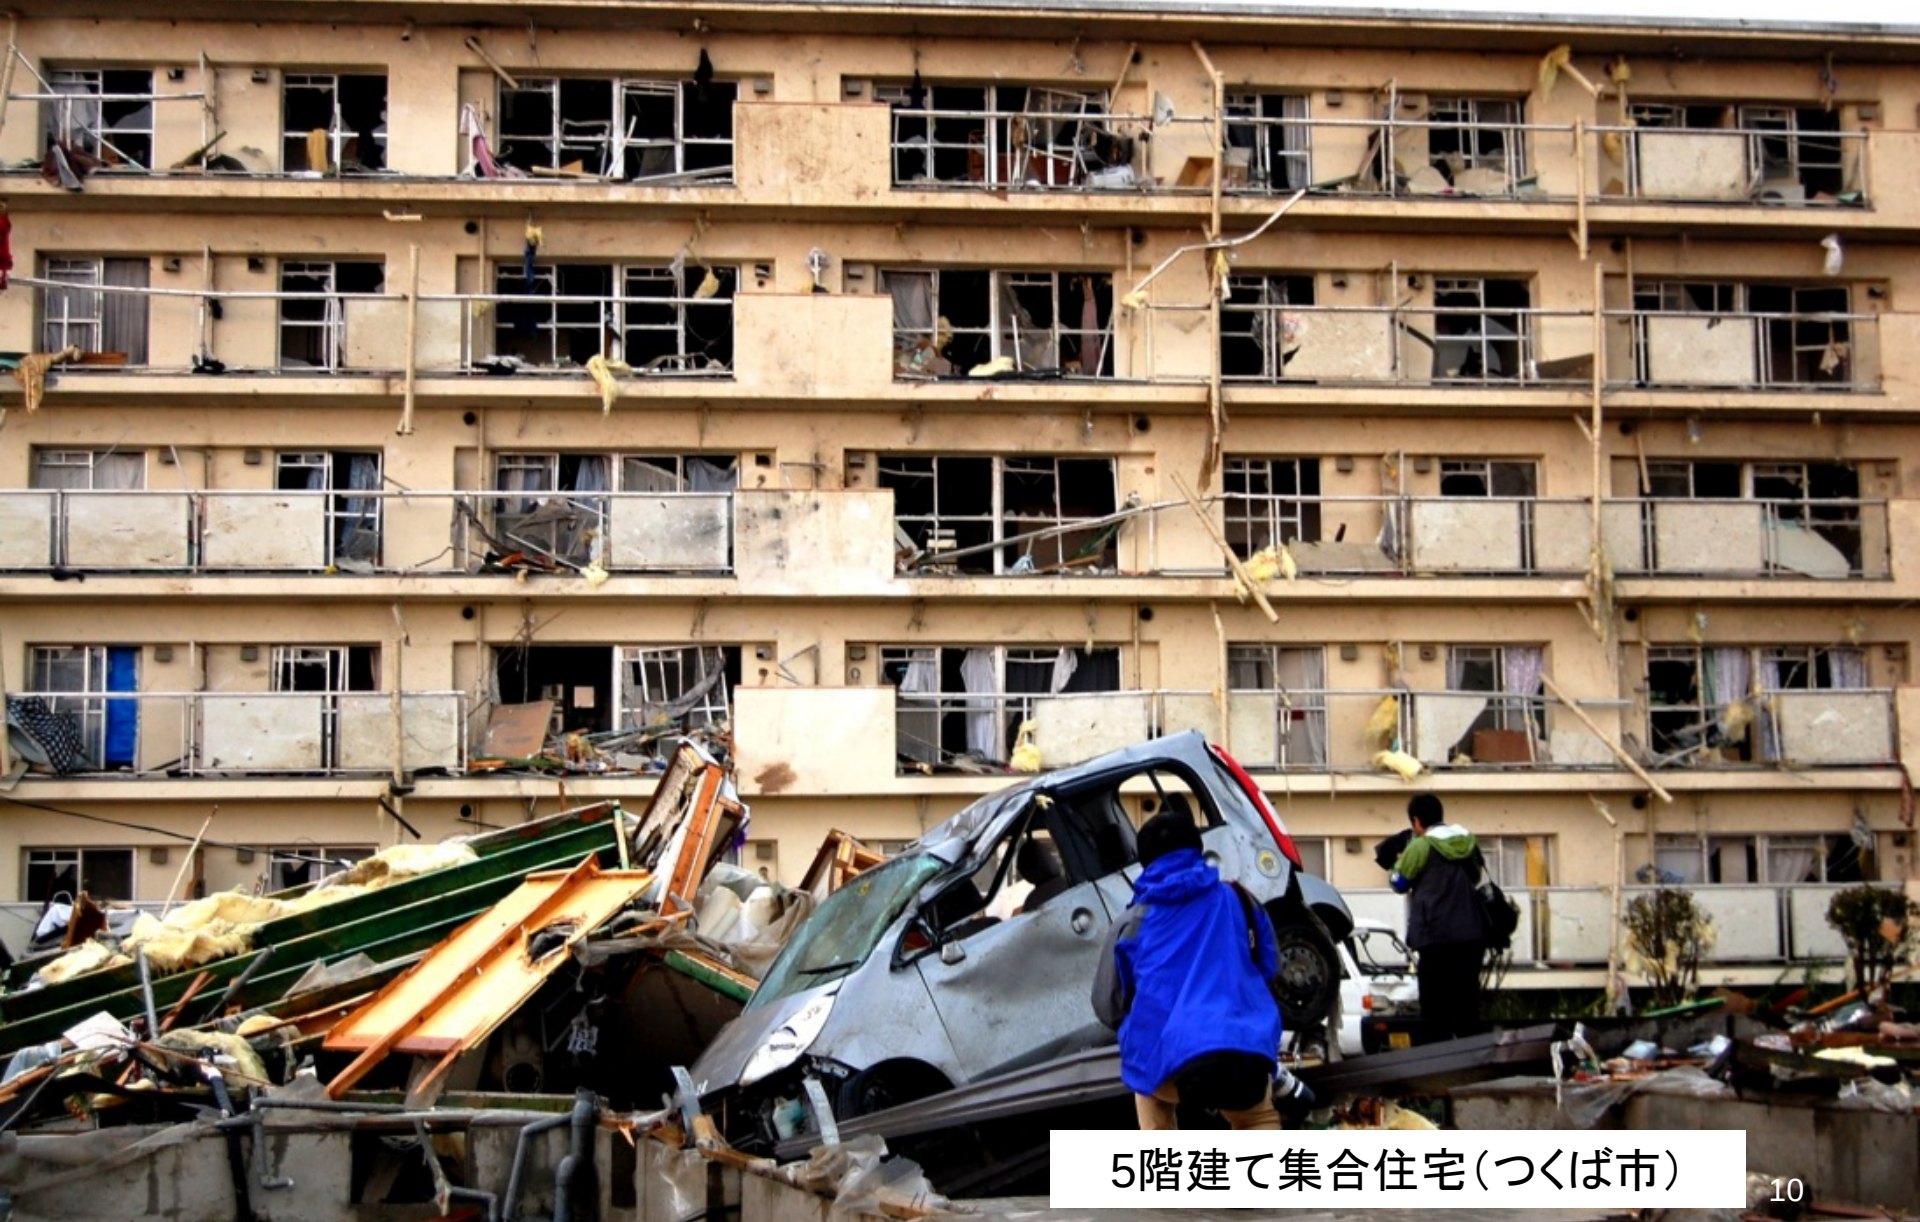
5階建て集合住宅（つくば市）
